**PROTOKÓŁ**  
**OKRESOWEJ KONTROLI PIĘCIOLETNIEJ**  
**NR 6/2017**  
**(PRZEGLĄDU ROZSZERZONEGO)**  
**OBIEKTU MOSTOWEGO**

**Nazwa obiektu:** most nad rzeką Lubieniec  
w miejscowości Lubraniec

**JNI:** 01022785

**Nr drogi i kilometraż:** droga nr 2913C km 1+913

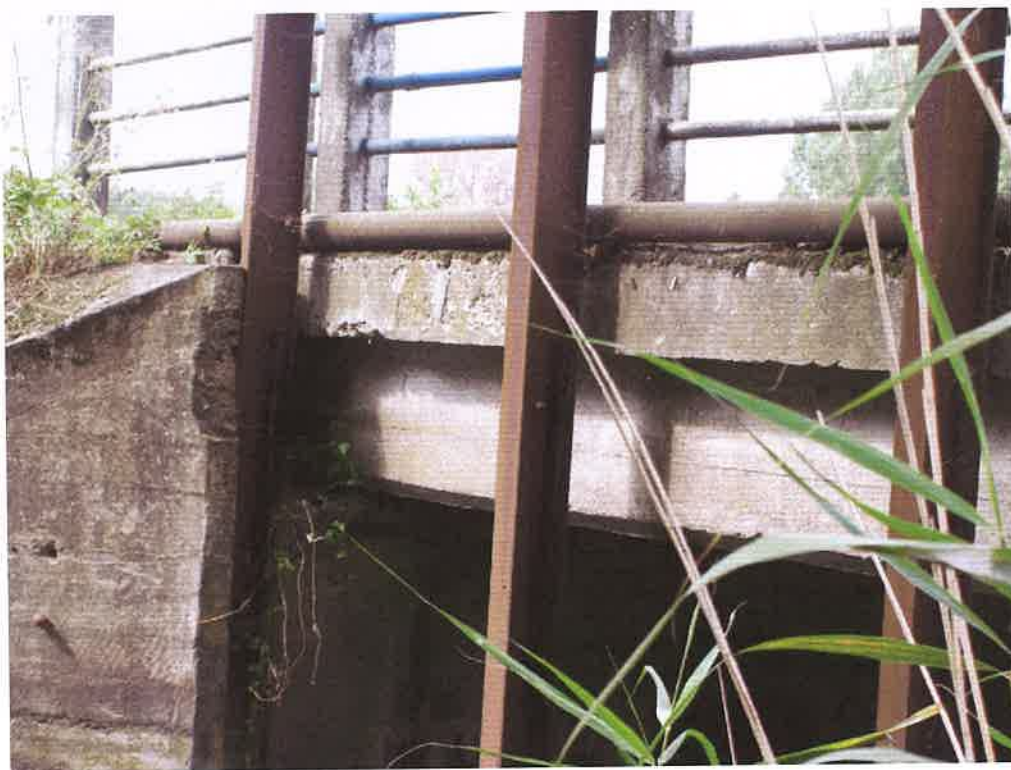
Fot. 5. Korozja prowadnic zastawki i rury ochronnej – urządzenie obce.

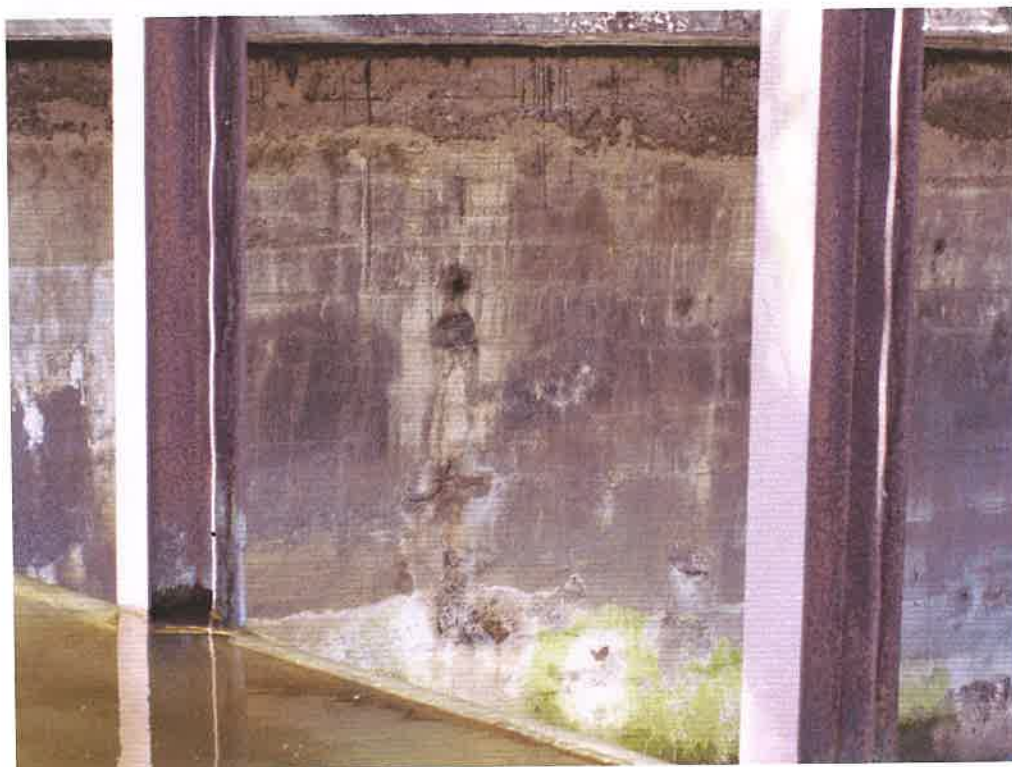
Fot. 6. Ubytki i korozja betonu przyczółka.

11	Łożyska						0,00
12	Urządzenia dylatacyjne						0,00
13	Przyczółki	Oczyszczyć nisze łożyskowe. Reprofilować zaprawą naprawczą fragmenty ścian przyczółków.	2	m <sup>3</sup>	0,8	7500,00	6000,00
14	Filary						0,00
15	Koryto rzeki, przestrzeń podmostowa						0,00
16	Przeguby						0,00
17	Konstrukcje oporowe, skrzydełka	Naprawić osiadające skrzydełka z balustradą. Naprawić spekane skrzydła od strony dolnej wody	Wg opracowania projektowego				0,00
18	Urządzenia ochrony środowiska						0,00
19	Zakotwienia cięgien						0,00
20	Cięgna						0,00
21	Urządzenia obce	Odnowić zabezpieczenie antykorozyjne	Na koszt gestora				0,00
22		Ustawić znaki B-18 (nośność 20 T)	1	szt	2,00	300,00	600,00
							0,00
Ogółem wartość robót [zł]:							13750,00

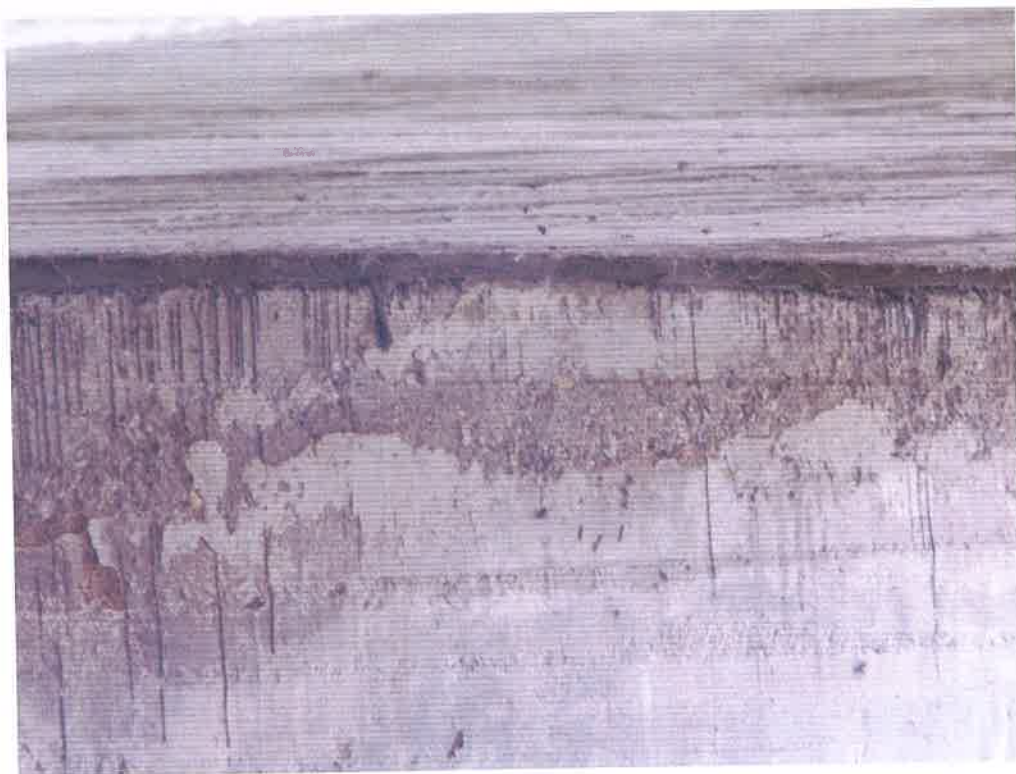
Fot. 7. Korozja betonu korpusu przyczółka w strefie podporowej.

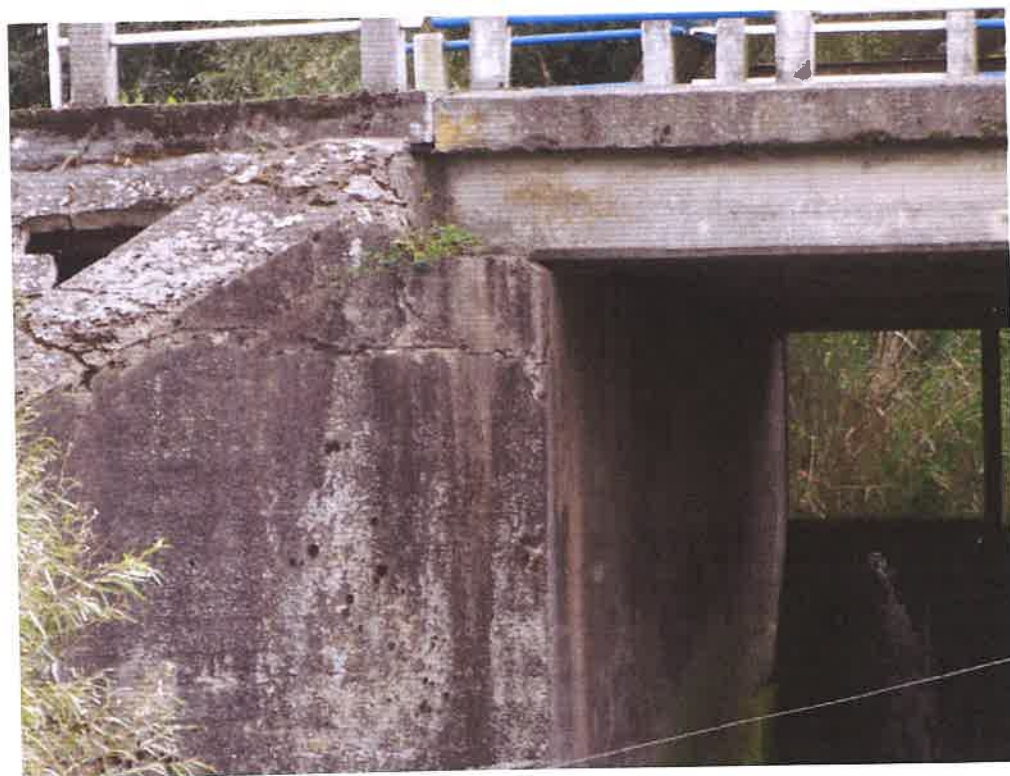
Fot. 8. Destrukcja prawobrzeżnego skrzydła od strony dolnej wody.

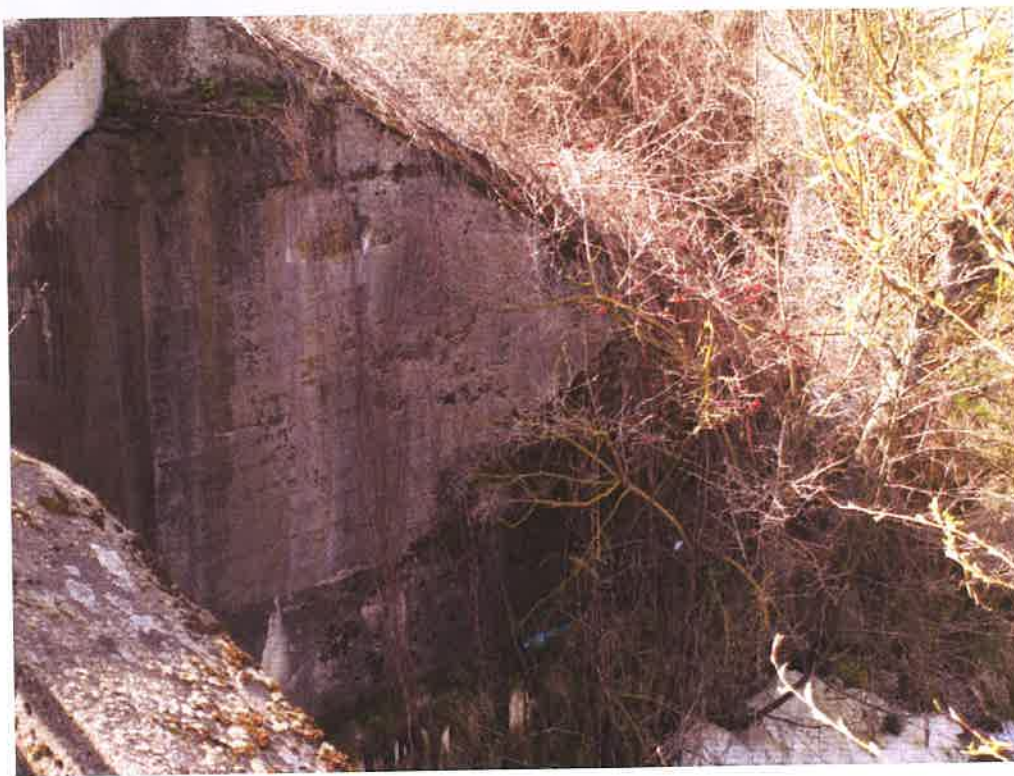
Fot. 9. Destrukcja lewobrzeżnego skrzydła od strony dolnej wody.

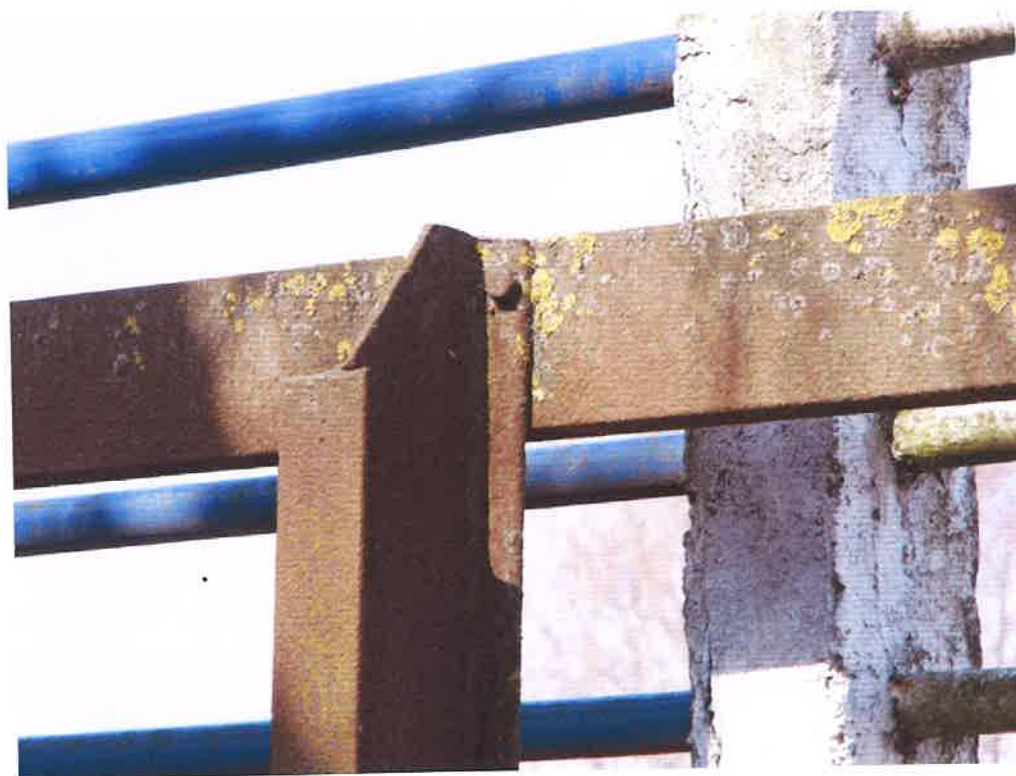
Fot. 10. Korozja stalowej konstrukcji zastawek – urządzenie obce.

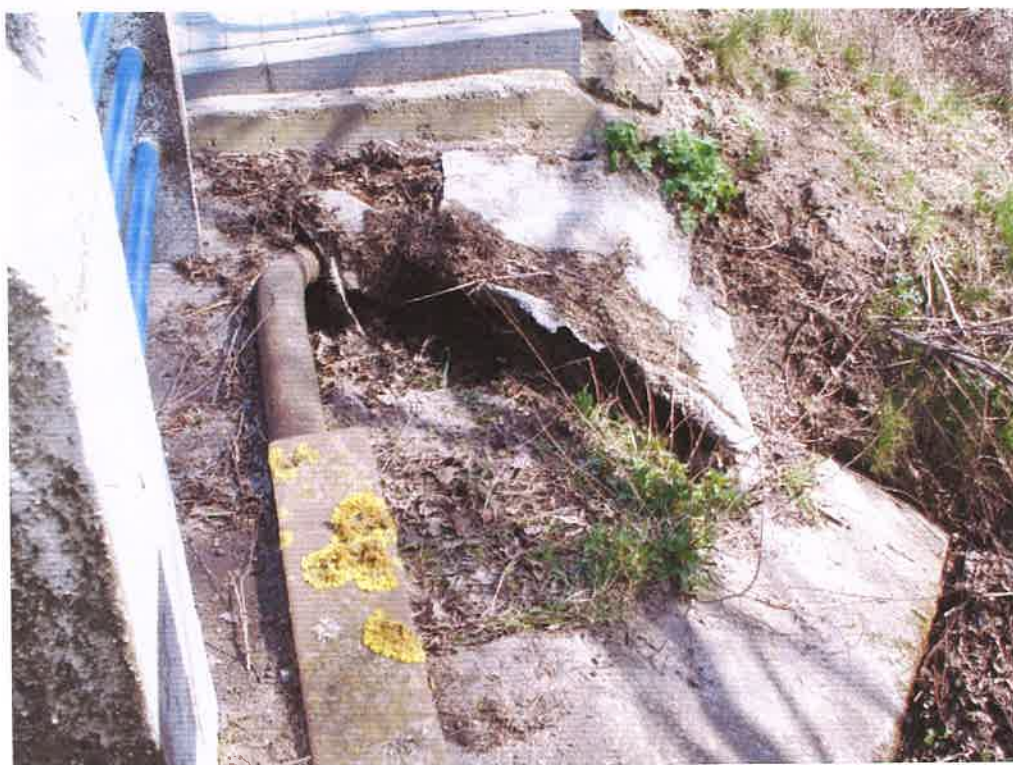
Fot. 11. Zniszczone umocnienie stożka.

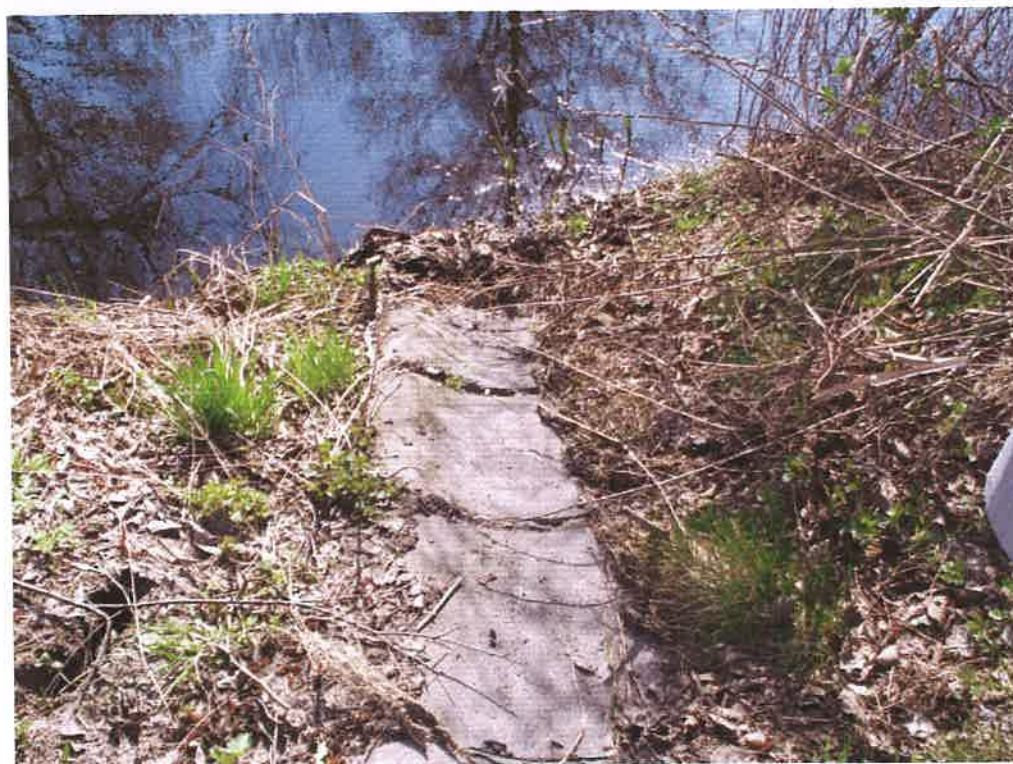
Fot. 12. Zanieczyszczony i uszkodzony ściek skarpowy.

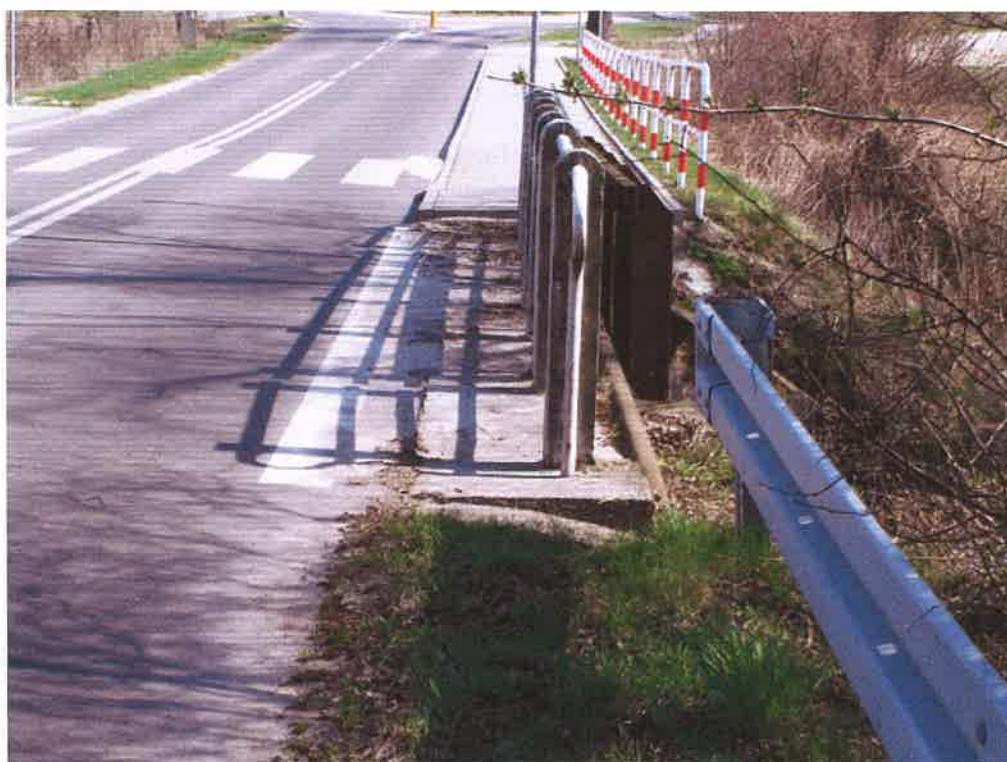
Fot. 13. Prowadnica bariery nie zlicowana z balustradą.

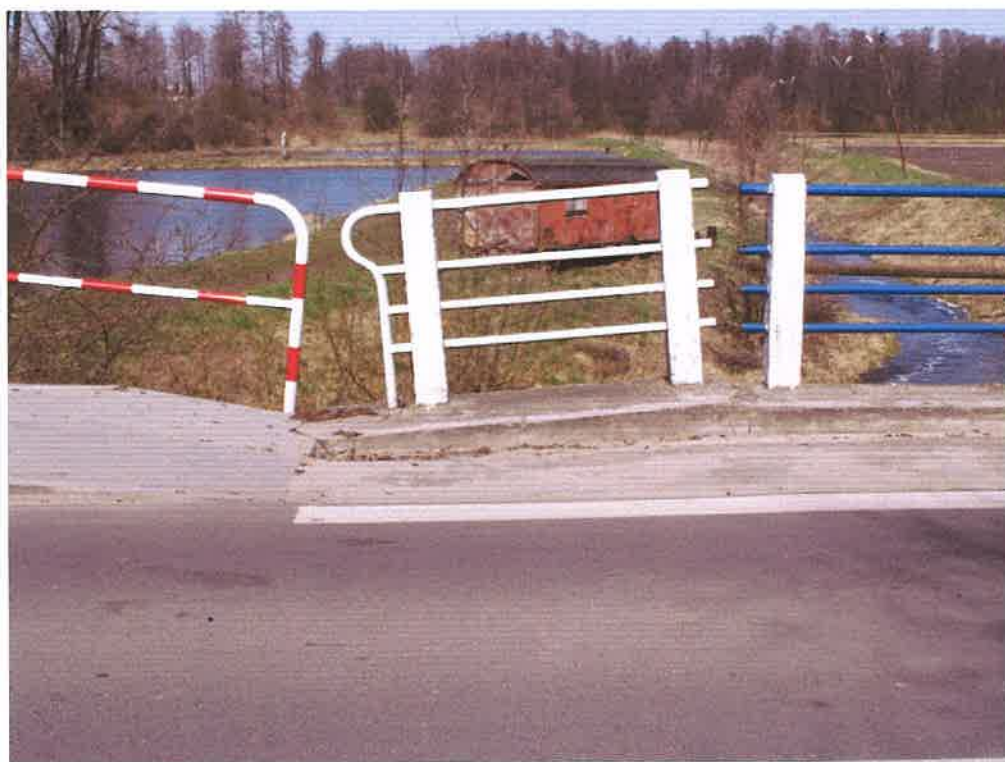
Fot. 14. Niweleta chodnika dopasowana do zapadniętego skrzydełka!??

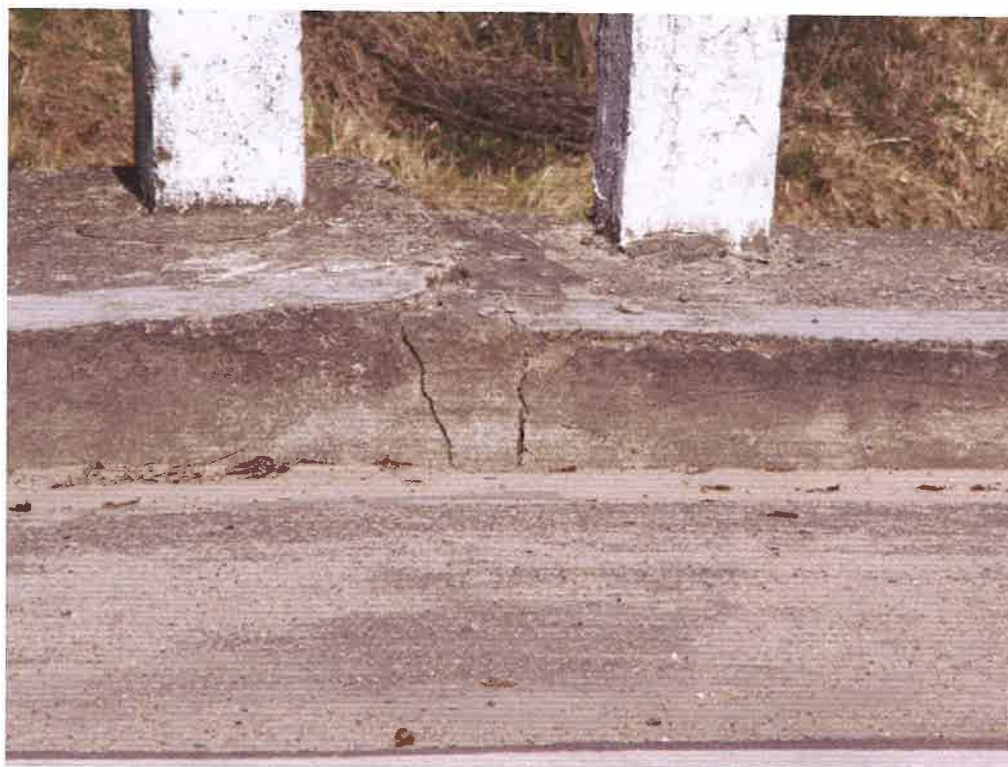
Fot. 15. Zarysowanie opaski w wyniku osiadania skrzydła.

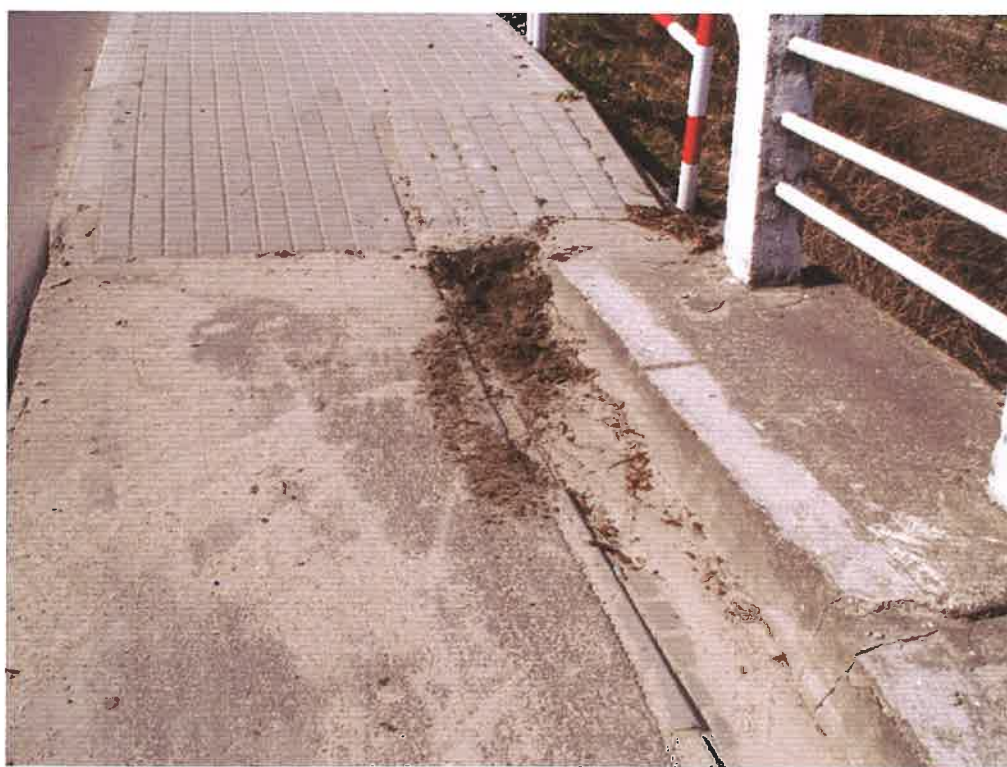
Fot. 16. Zasypany wlot odwodnienia.

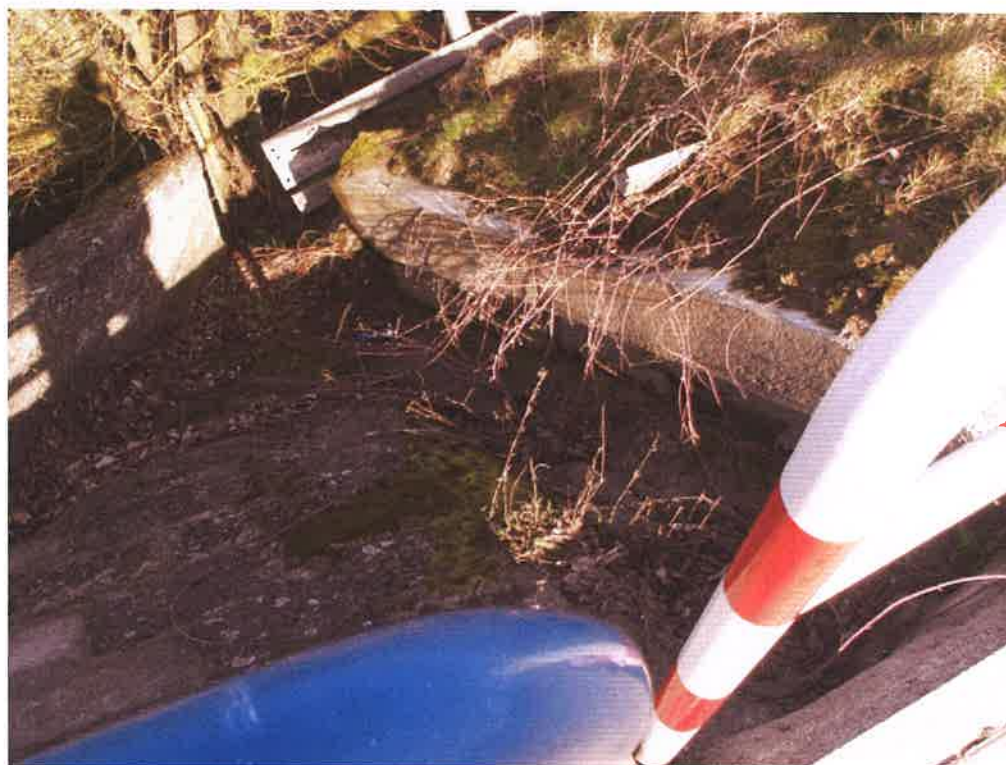
Fot. 17. Zniszczony i niedrożny ściek skarpowy

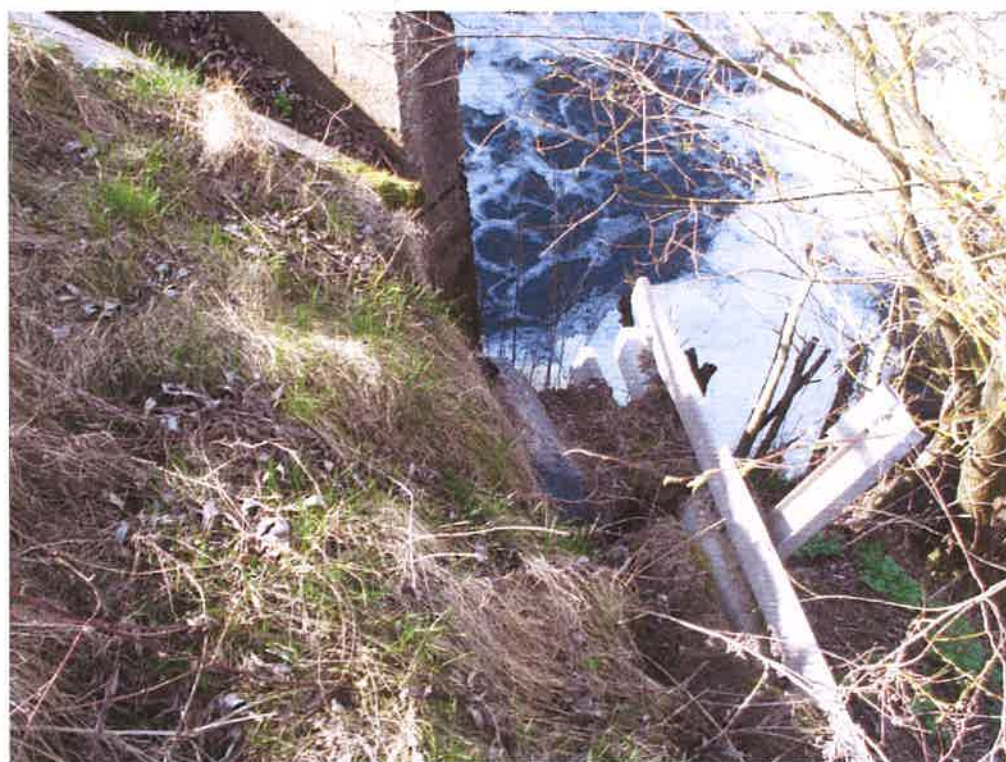
Fot. 18. Zniszczone prowizoryczne umocnienie skarpy.

Numer ewidencyjny (JN): 01022/85							
Lp.	Element	Wyszczególnienie rodzaju prac	Tryb wykonania	Jednostka miary	Szacunkowa liczba jednostek	Cena jednostkowa	Wartość robót
						[zł]	[zł]
1	Nasypy i skarpy	Wykonać trwałe zabezpieczenie, umocnienie podnóży skarpy na prawym brzegu od strony dolnej wody. Przedtem opracować dokumentację projektową.	1	Wg opracowania projektowego			0,00
2	Dojazdy w obrębie skrzydeł						0,00
3	Nawierzchnia jezdni						0,00
4	Nawierzchnia chodników, krawężniki						0,00
5	Balustrady, bariery ochronne, osłony	Oczyszczyć balustrady. Prowadnice barier zlicować i wprowadzić na balustradę.	1	m	11,00	650,00	7150,00
6	Belki podporęczowe, gzymsy	Oczyszczyć	W ramach bieżącego utrzymania				0,00
7	Urządzenia odwadniające	Oczyszczyć udrożnić odpływy.	W ramach bieżącego utrzymania				0,00
8	Izolacja pomostu						0,00
9	Konstrukcja pomostu						0,00
10	Konstrukcja dźwigarów głównych						0,00

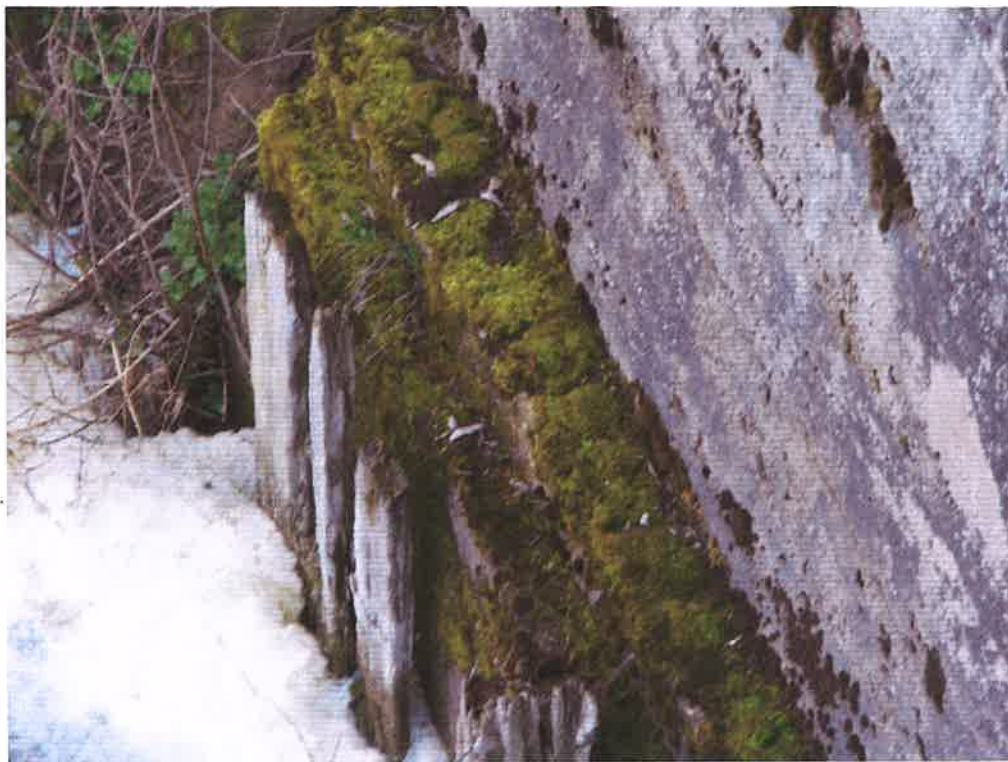
Fot. 19. Porosty na prawobrzeżnym skrzydle od strony dolnej wody oraz korodujące pozostałości drewnianej ścianki szczelnej.

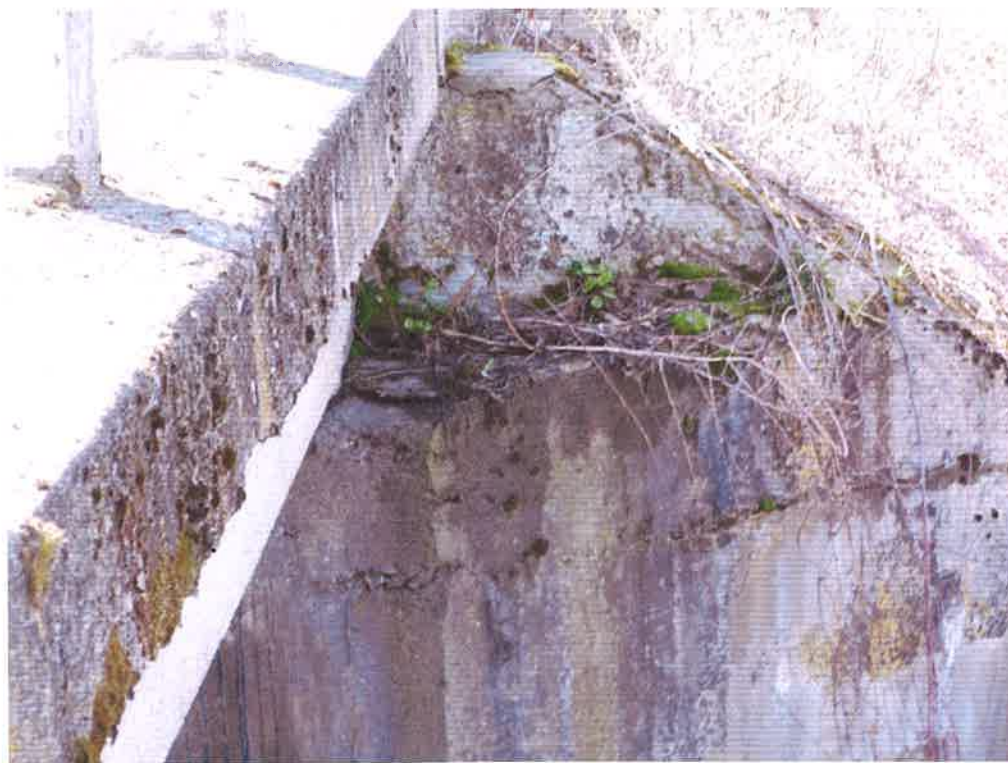
Fot. 20. Wegetacja roślin w niszy podporowej.

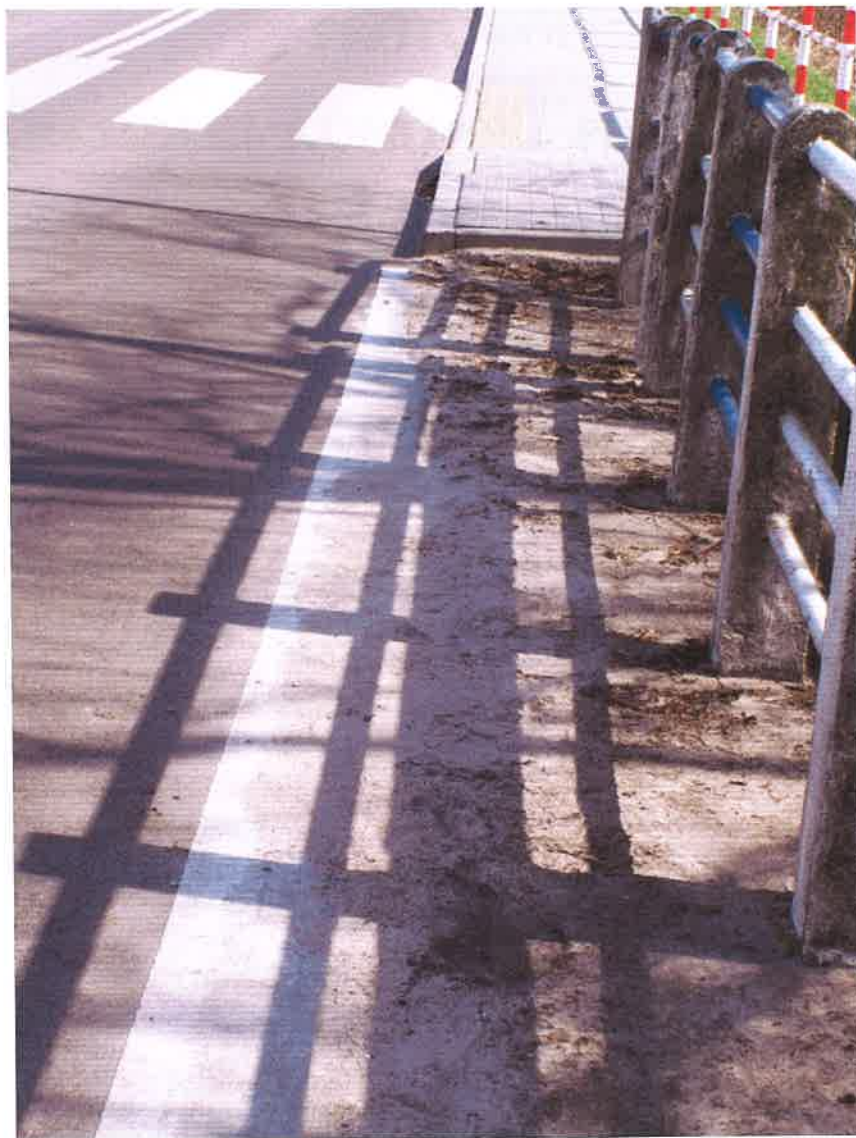
Fot. 21. Zanieczyszczenia na chodniku i porosty na słupkach balustrady.
