PROTOKÓŁ
OKRESOWEJ KONTROLI PIĘCIOLETNIEJ
NR 12/3017
(PRZEGLĄDU ROZSZERZONEGO)
OBIEKTU MOSTOWEGO

Nazwa obiektu: most nad rzeką Chodeczką
w miejscowości Borzymowice

JNI: 01022795

Nr drogi i kilometraż: droga nr 2923C km 6+277

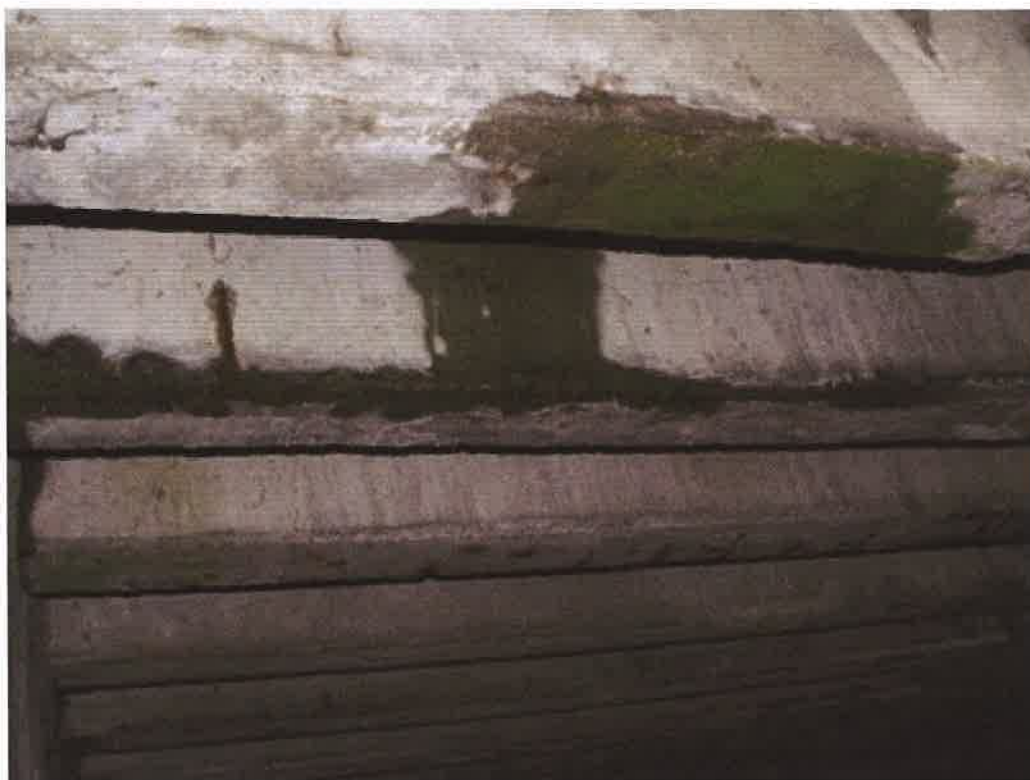
Fot. 5. Przeciek na prawym brzegu od dolnej wody.

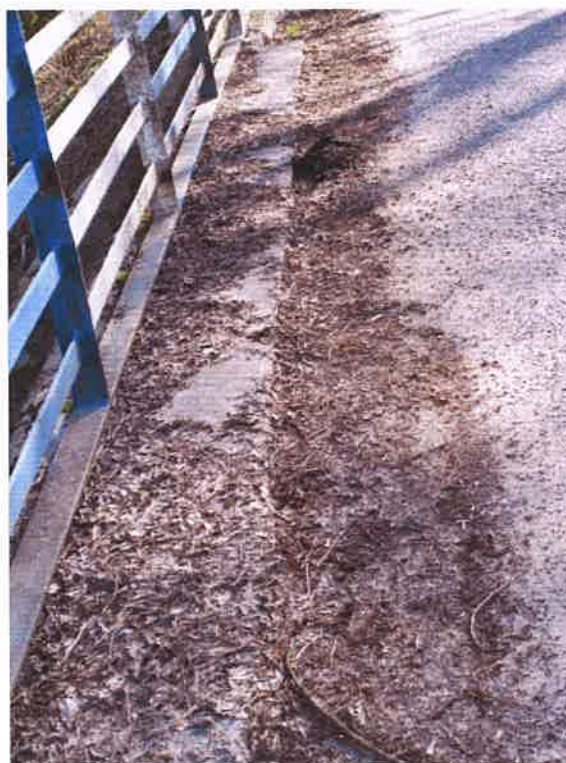
Fot. 6. Zanieczyszczenia jezdni i opaski.

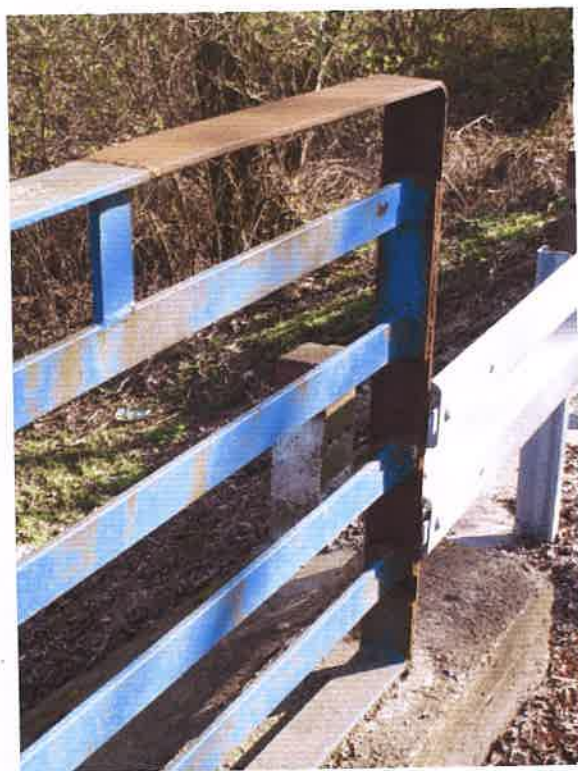
Fot. 7. Korozja balustrady.

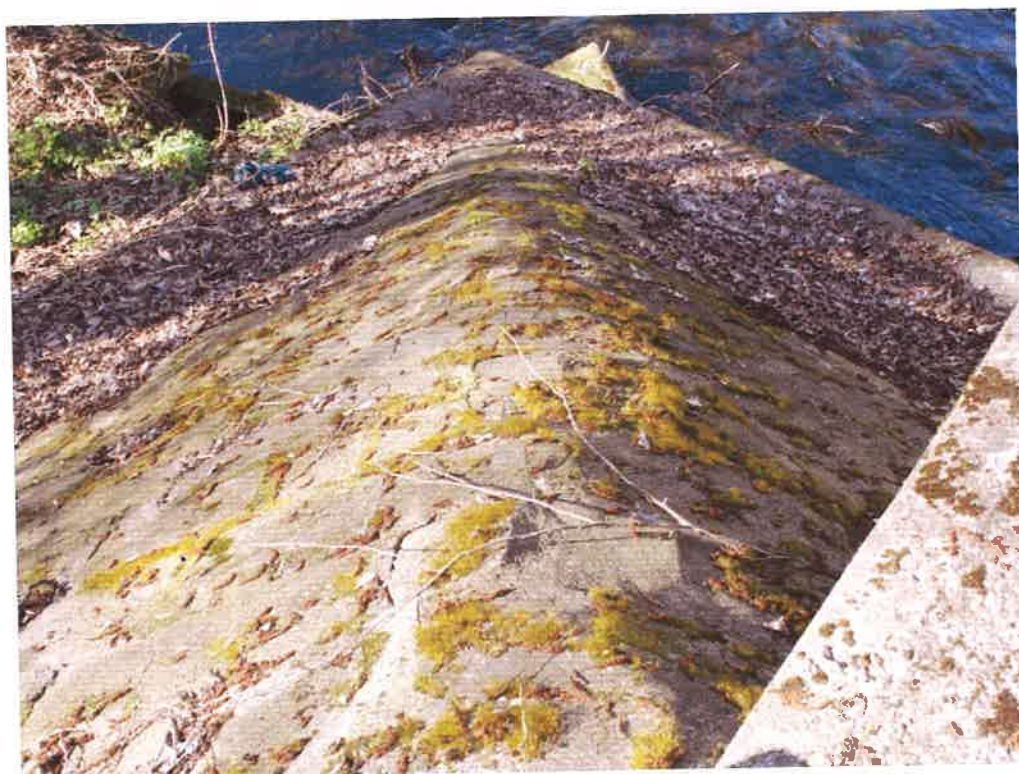
Fot. 8. Porosty na betonowym umocnieniu stożka.

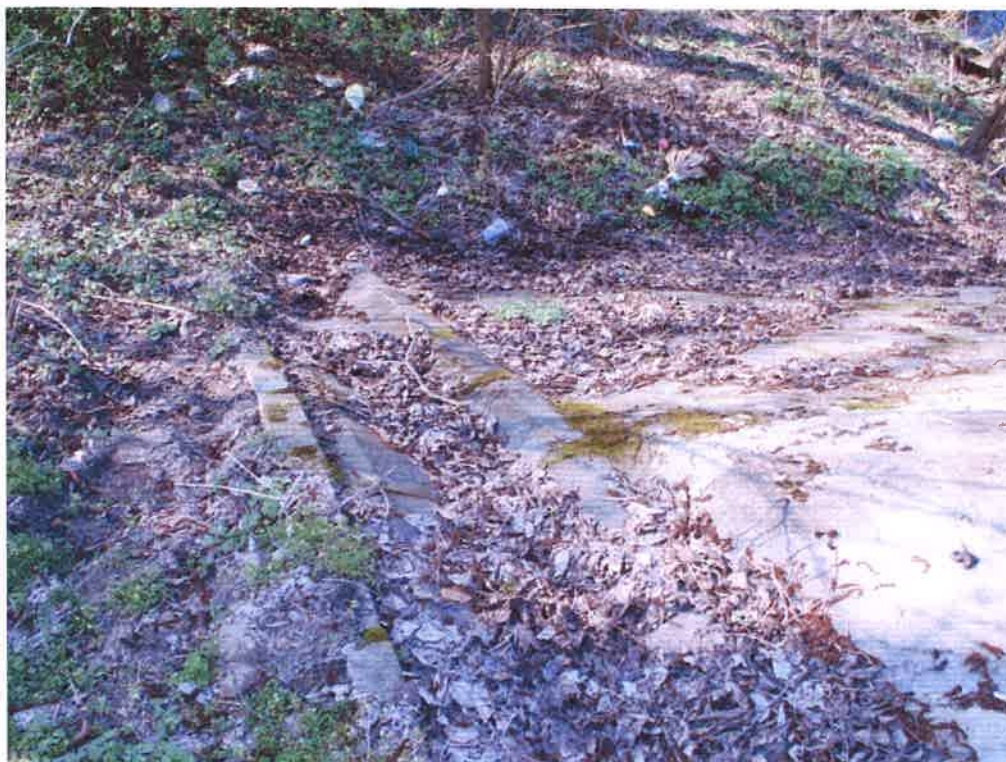
Fot. 9. Zanieczyszczony i niedrożny w dolnym odcinku ściek skarpowy.

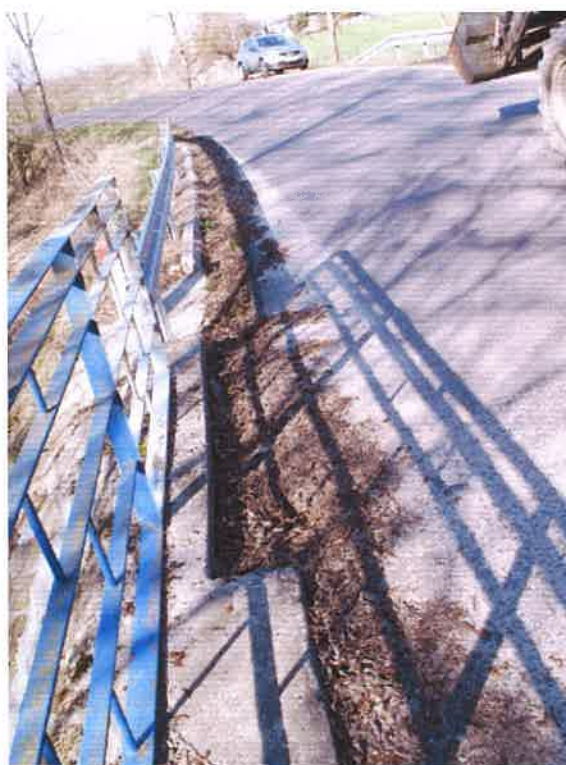
Fot. 10. Zanieczyszczony i niedrożny ściek podłużny.

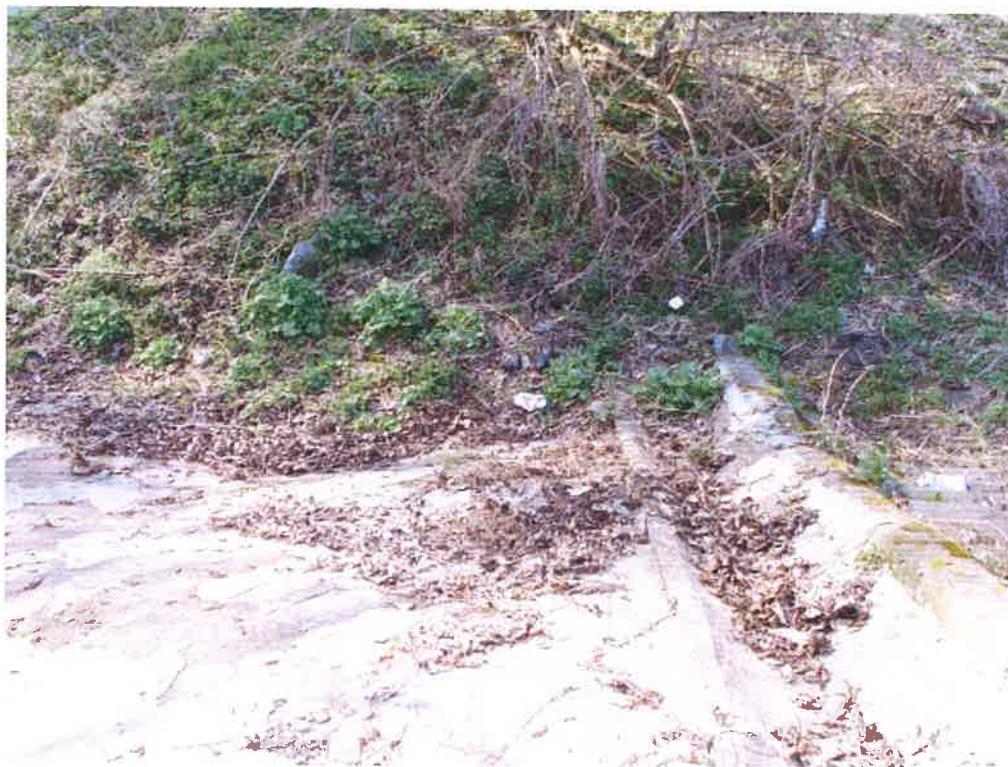
Fot. 11. Niedrożny w dolnym odcinku ściek skarpowy.

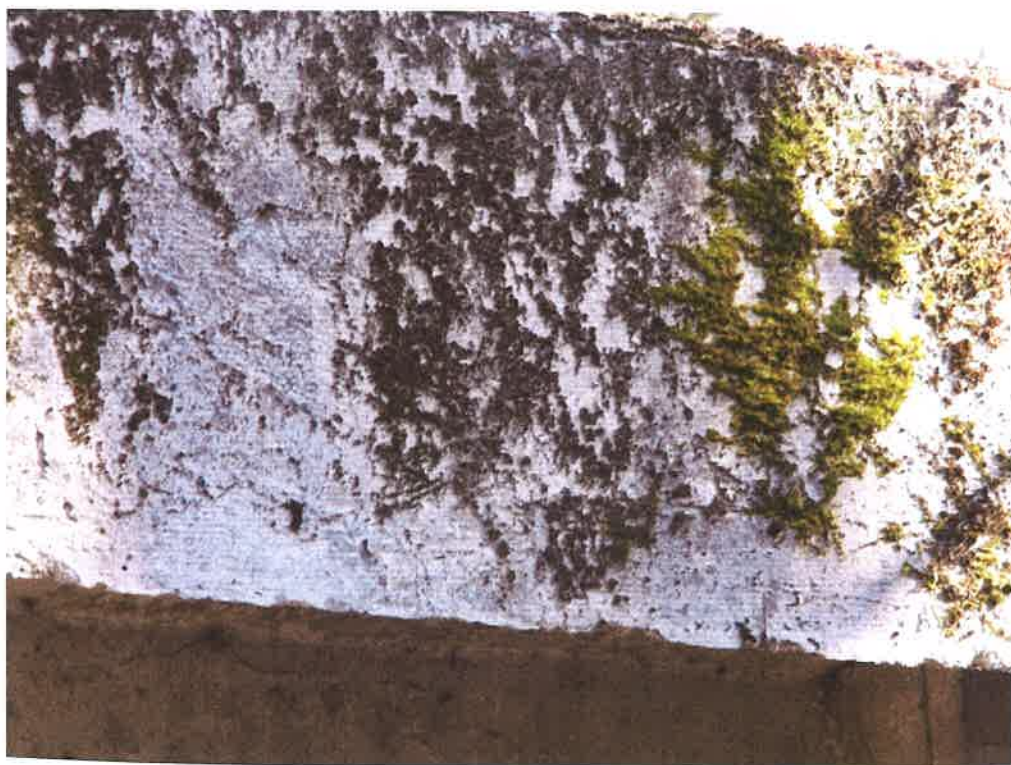
Estetyka obiektu niezadowolająca z powodu 2 typów korodujących balustrad i mchu na belce podporęczowej.

Fot. 12. Liczne porosty na belce podporęczowej.

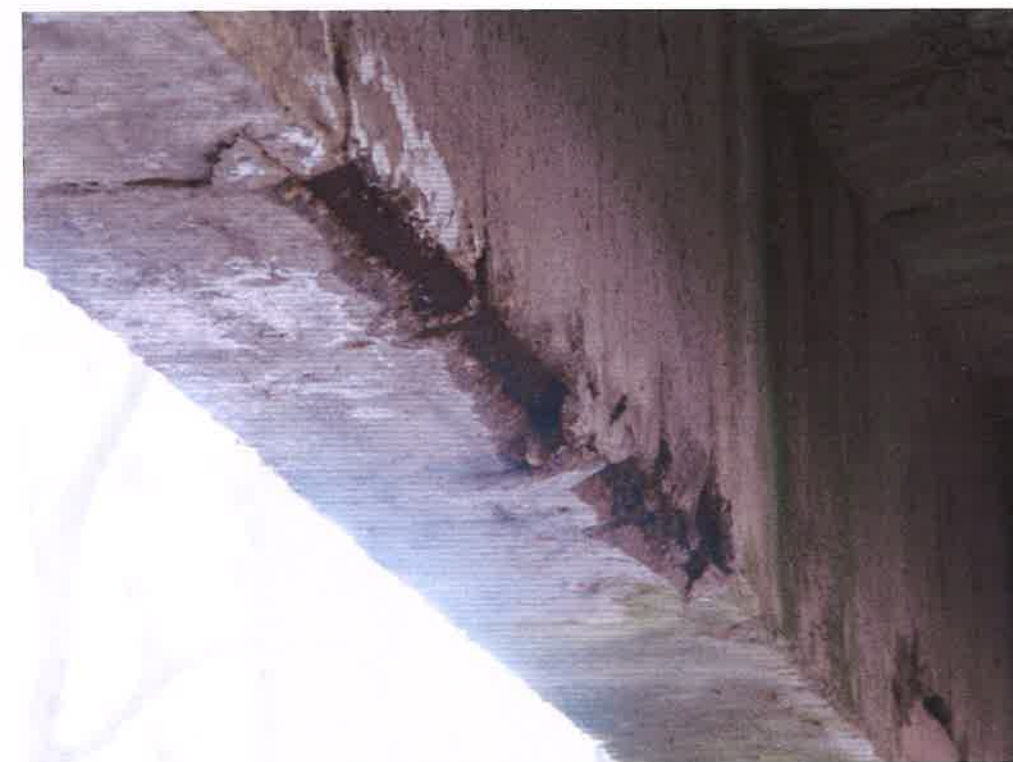
Fot. 13 Ubytek otuliny i zaawansowana korozja zbrojenia belki.

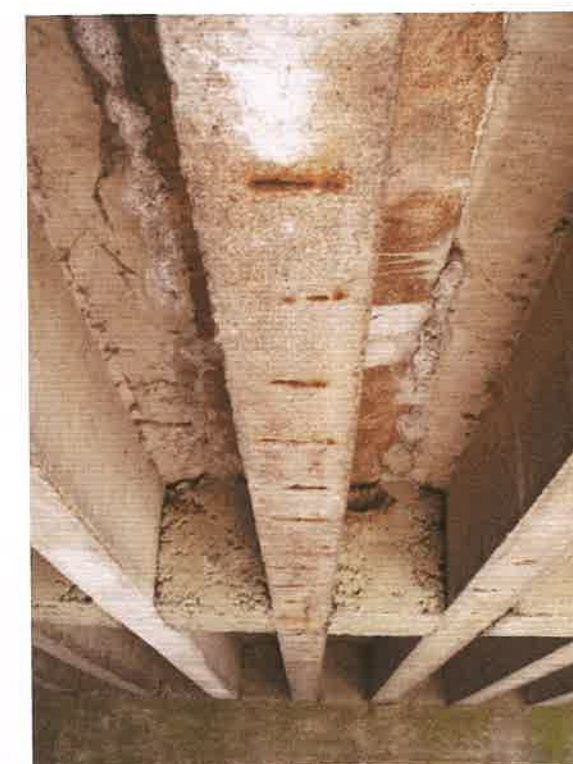
Fot. 14. Lokalne ubytki otuliny i korozja strzemion. Widoczne ślady przecieków.

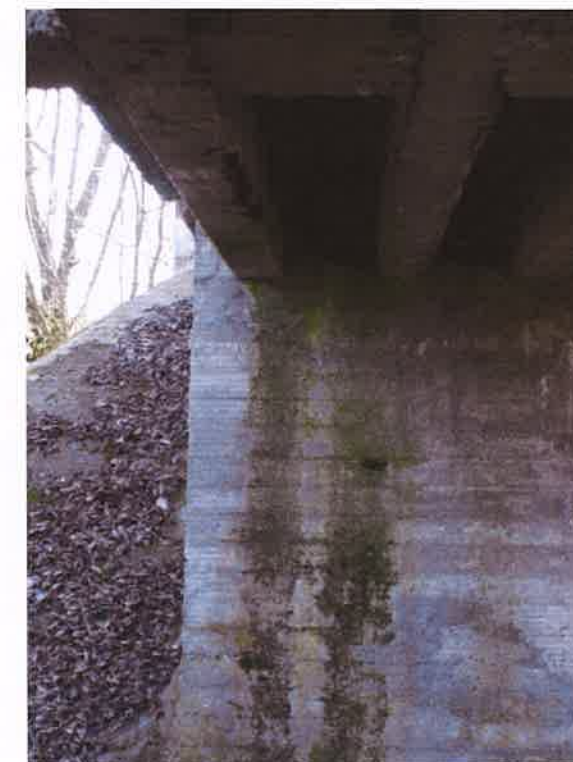
Fot. 15. Ślady po przeciekach na przyczółku.

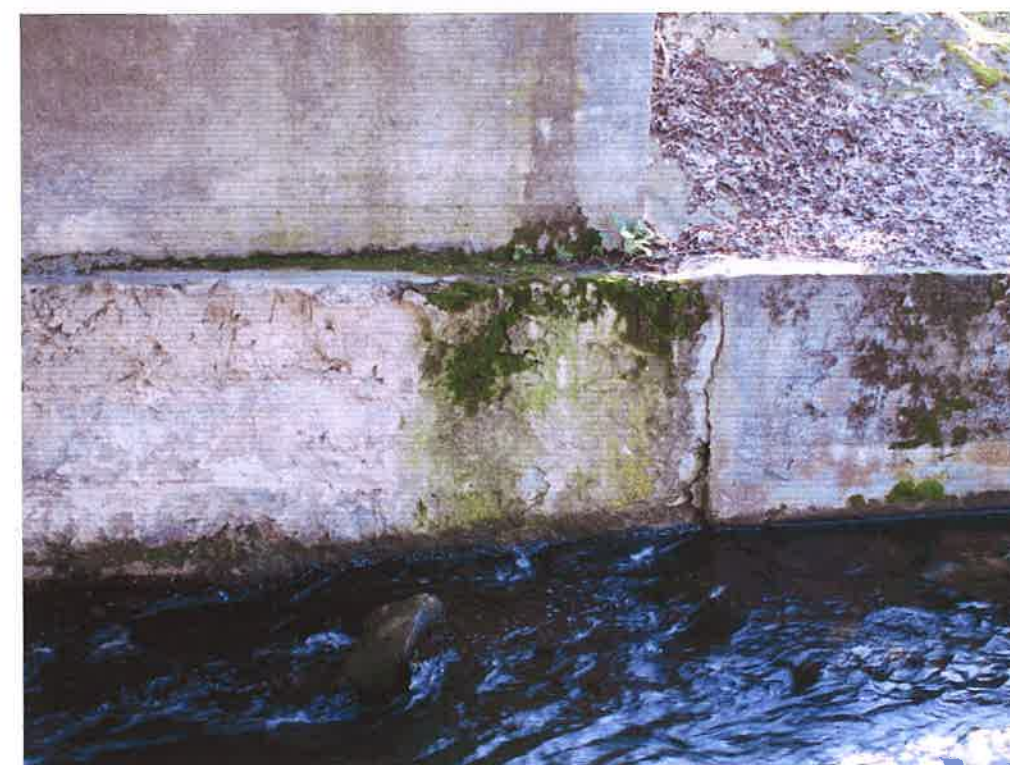
Fot. 16. Korozyja betonu przyczółka i ścianki kierującej.

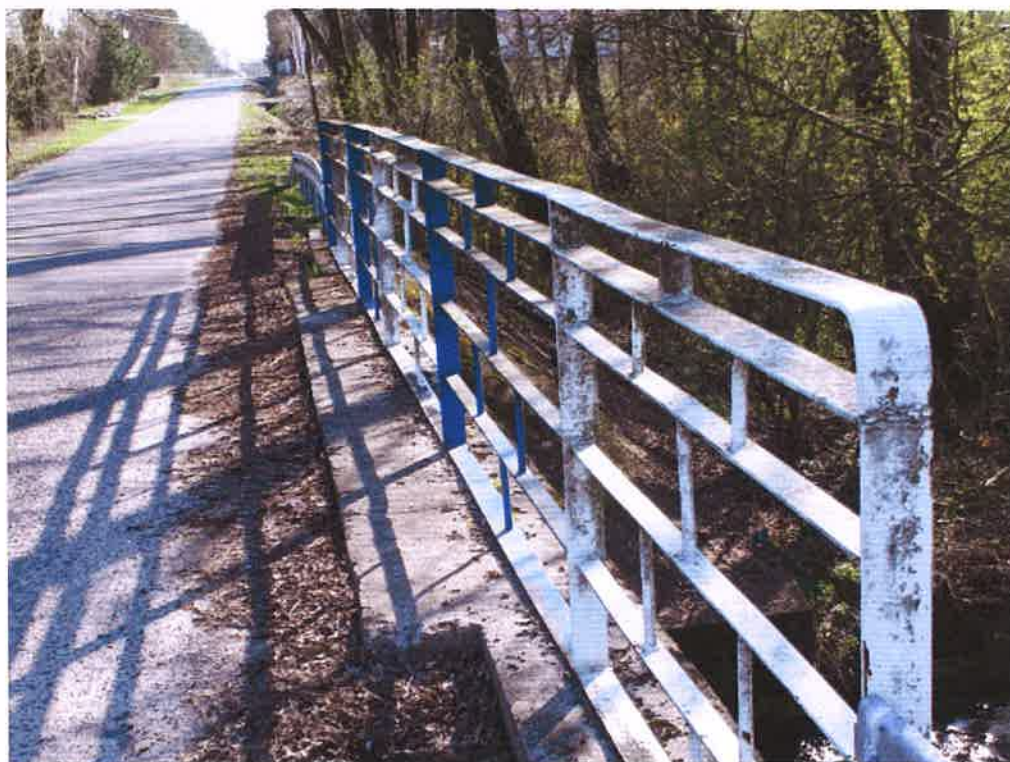
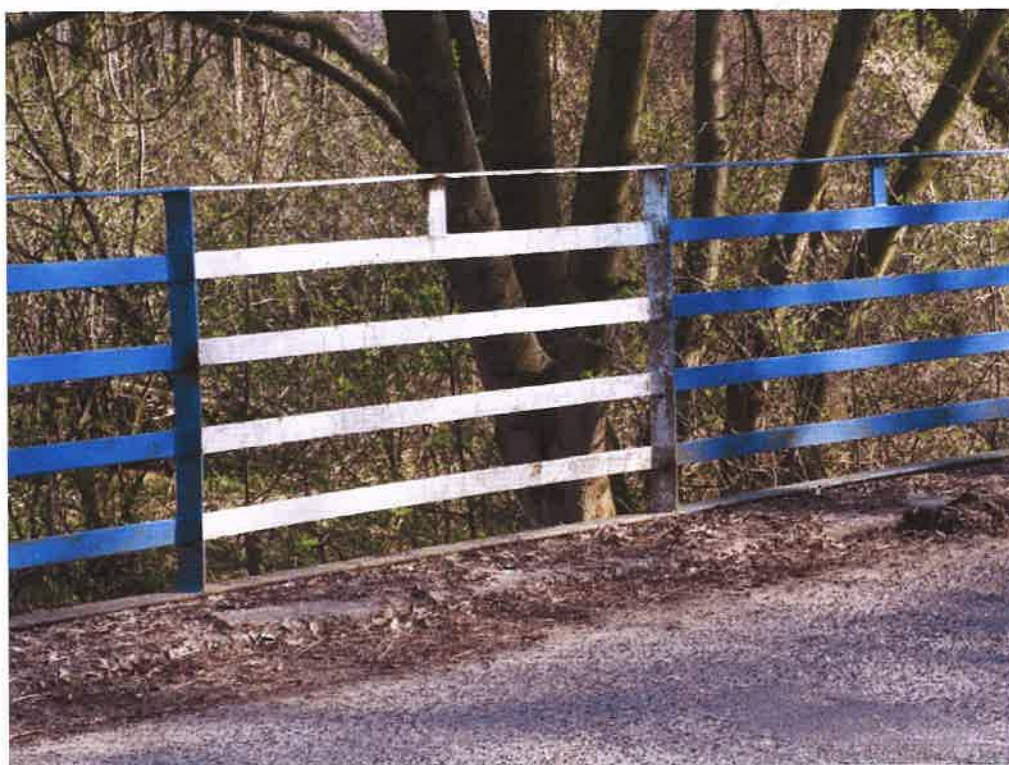
Fot. 17,18. Dwa różne typy balustrad.
