PRZEKRÓJ NORMALNY 7
km 4+994,30 - km 5+248,00

PRZEKRÓJ NORMALNY 7a

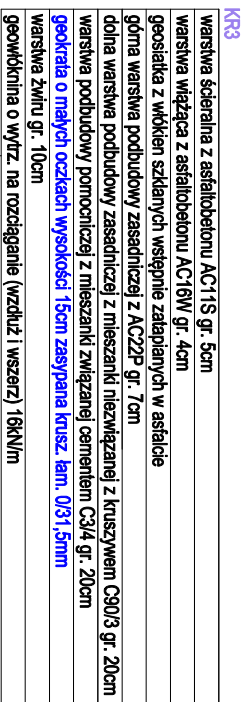
proj.umocnienie skarp
płytami bet. ażurowymi
km 5+264,60 do km 5+286,00

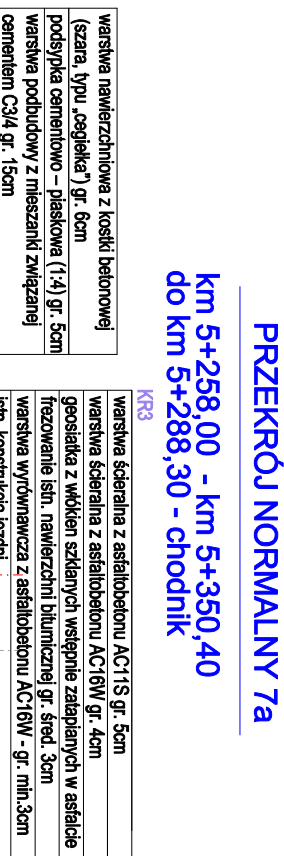
km 5+258,00 - km 5+350,40
do km 5+288,30 - chodník

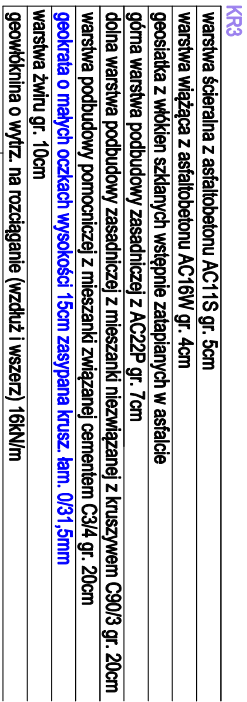
PRZEKRÓJ NORMALNY

na istn. przepuszcie fi 600 km 5+296,30

proj. barreira U-11a
km 5+262,00 do km 5+316,00

proj. ścianka
czółowa $h=1,5\text{m}$; $s=3,7\text{m}$,
kął nachylenia do osi drogi 16°
